# Люфт в соединениях между приводом и затвором запорной арматуры. Проблемы и пути их решения.

**А.П. Камышанов**

**Начальник лаборатории трубопроводной арматуры  
Инженерно-технического центра  
ООО «Газпром трансгаз Саратов»**

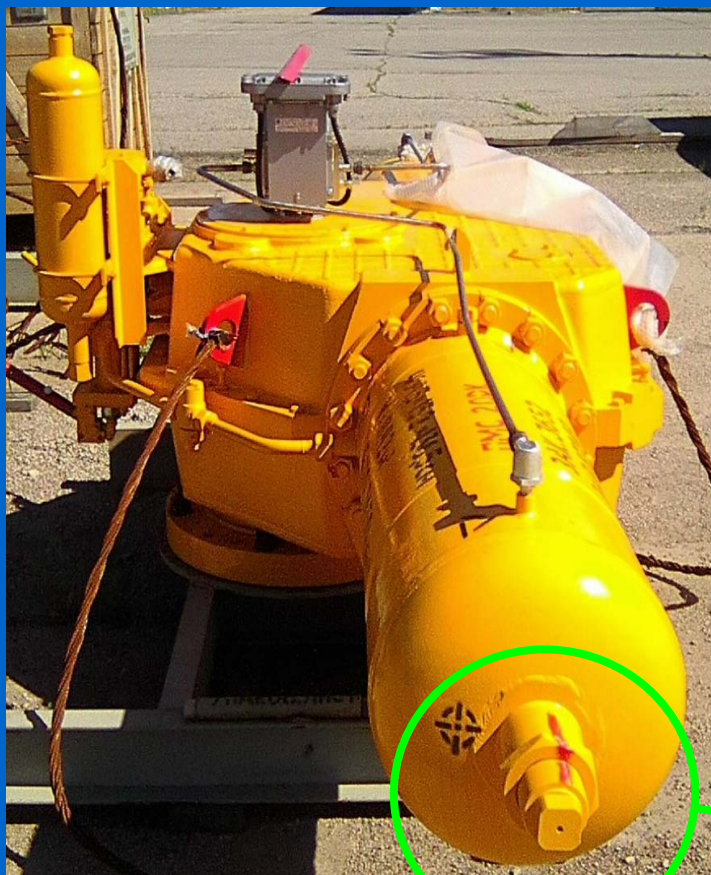
## Установка точных конечных положений затвора крана изготовителем, путем установки регулировочных упоров-ограничителей на приводе.

Упор законтрен и опломбирован

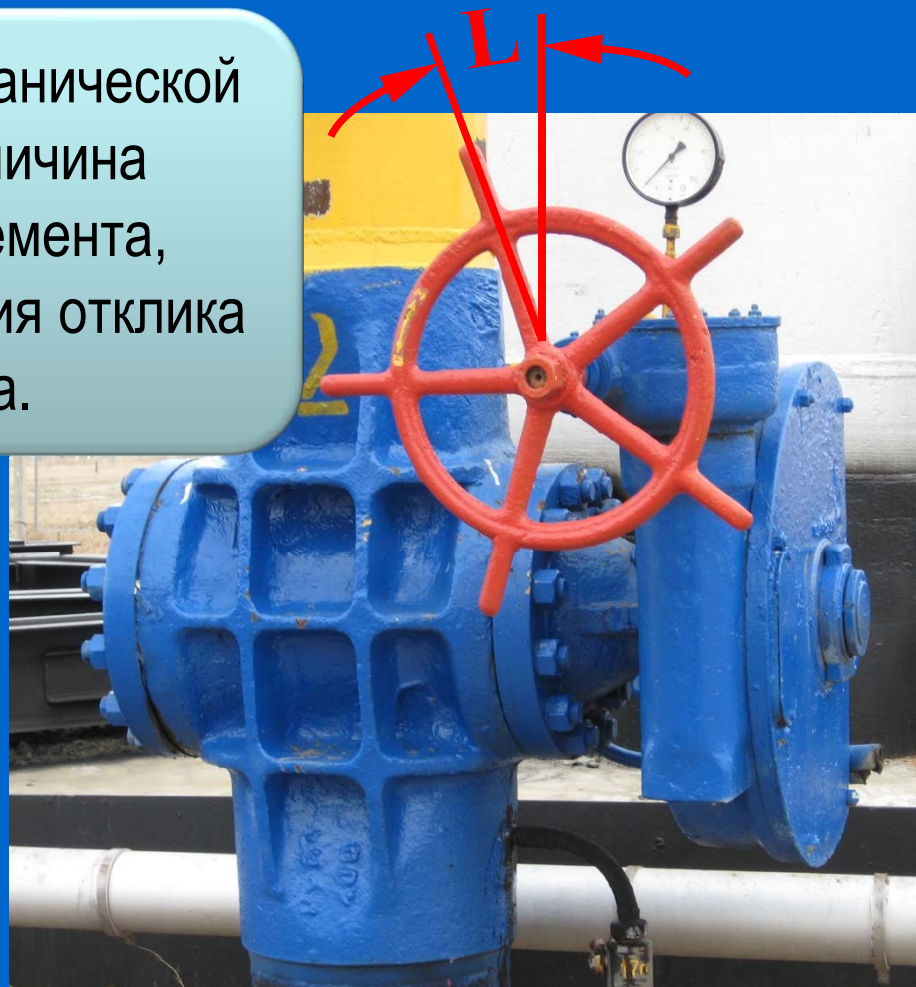
Люфт (или свободный ход) механической системы - минимальная величина движения управляющего элемента, которая требуется для получения отклика управляемого элемента.

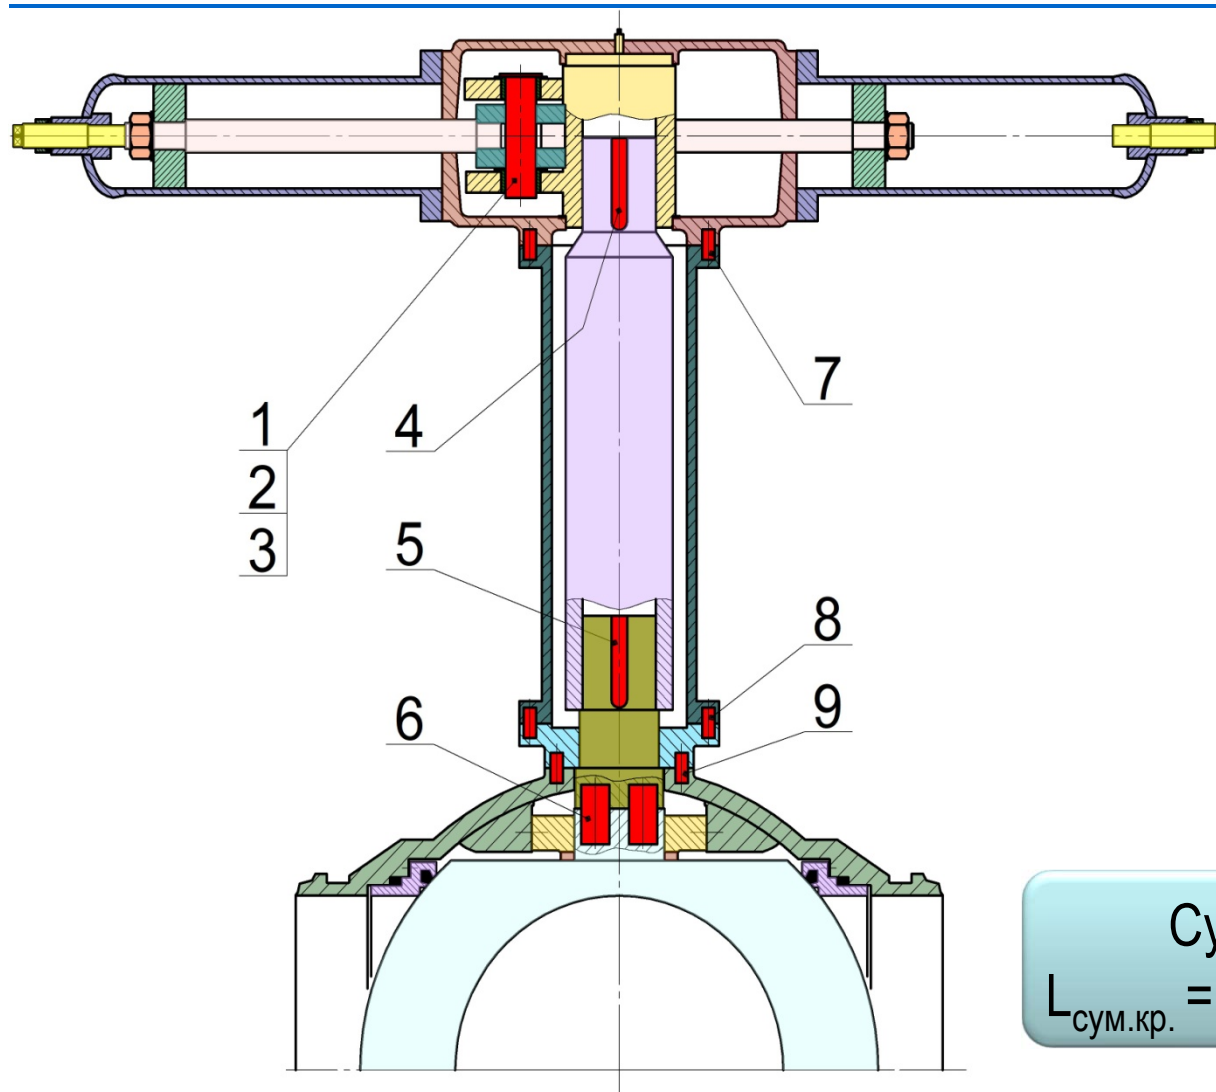
- 1,2,3 - кулисная передача;
- 4 - шпоночное (рычаг привода - удлинитель);
- 5 - шпоночное (удлинитель - шпindelь крана);
- 6 - штифтовое (шпindelь - пробка);
- 7 - штифтовое (корпус привода - колонна);
- 8 - штифтовое (колонна - фланец крана);
- 9 - штифтовое (фланец - корпус крана)

Суммарный люфт крана:

$$L_{\text{сум.кр.}} = L_1 + L_2 + L_3 + L_4 + L_5 + L_6 + L_7 + L_8 + L_9$$

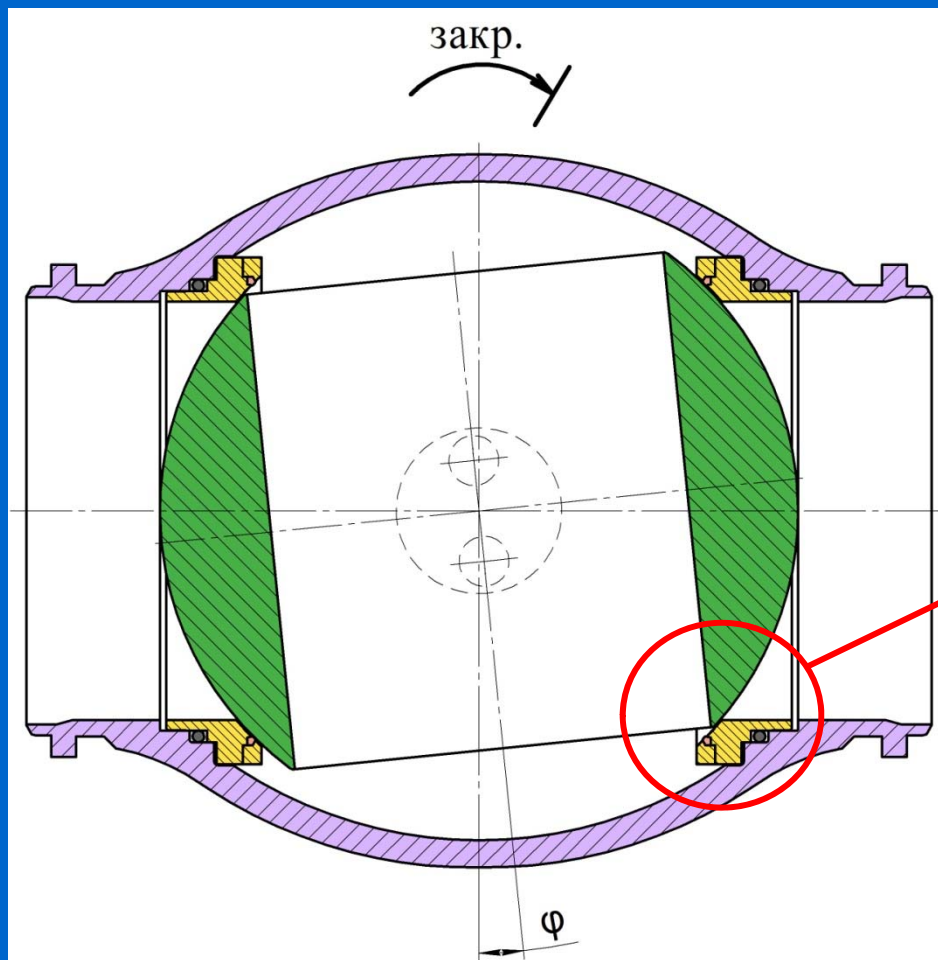
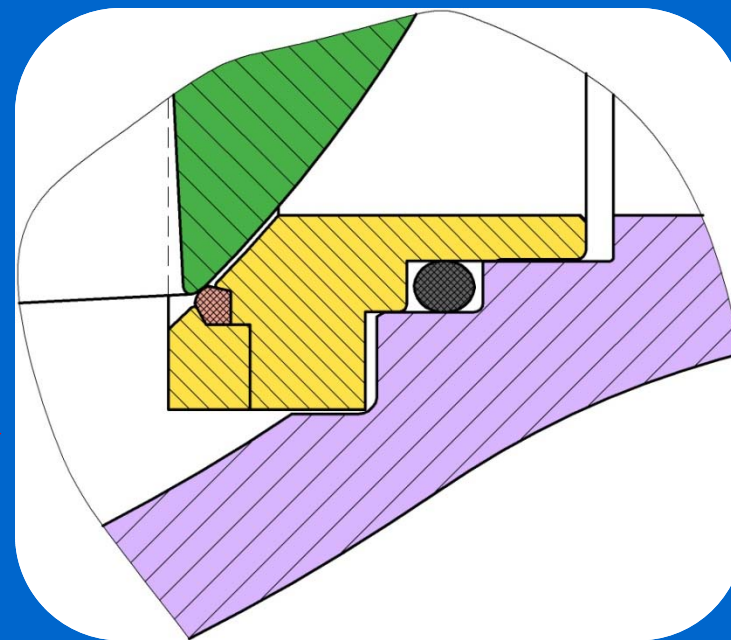
## Следствия увеличения суммарного люфта запорной арматуры

### «недозакрытие» крана

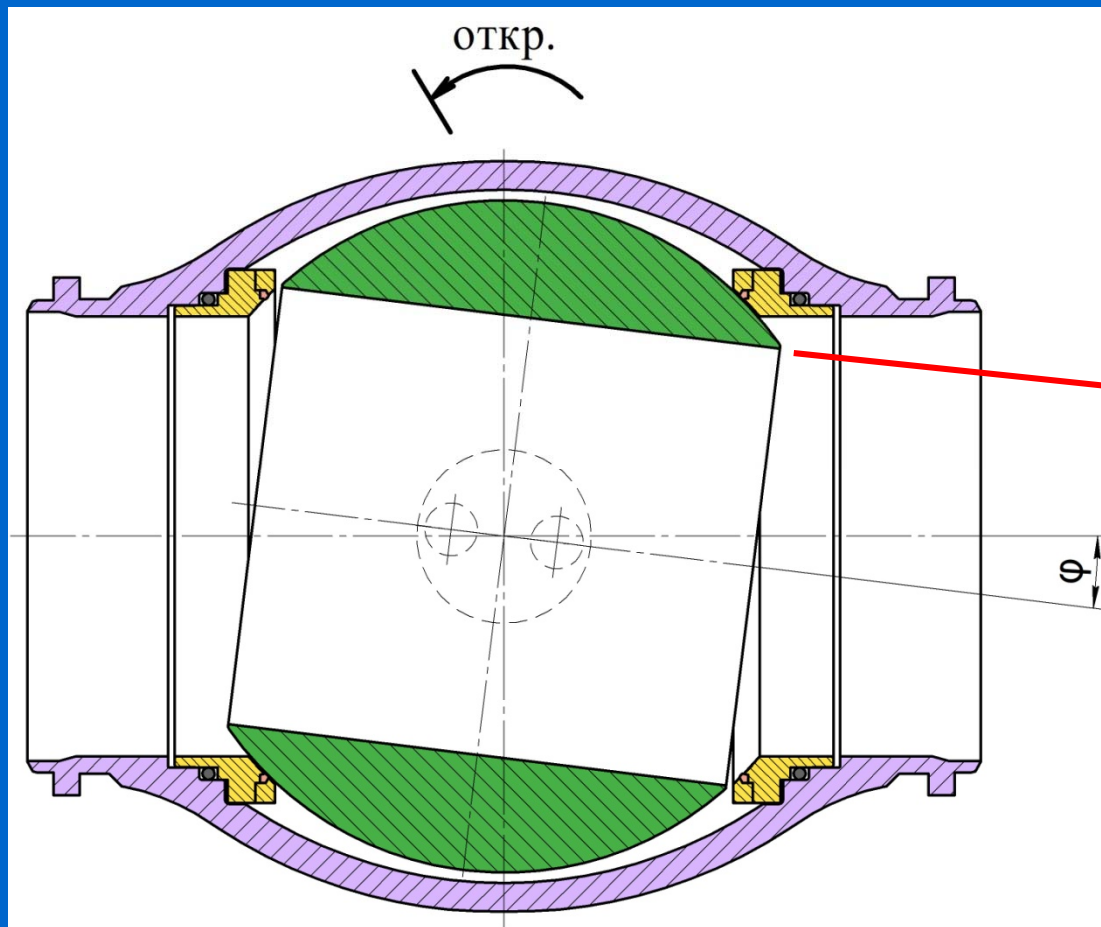
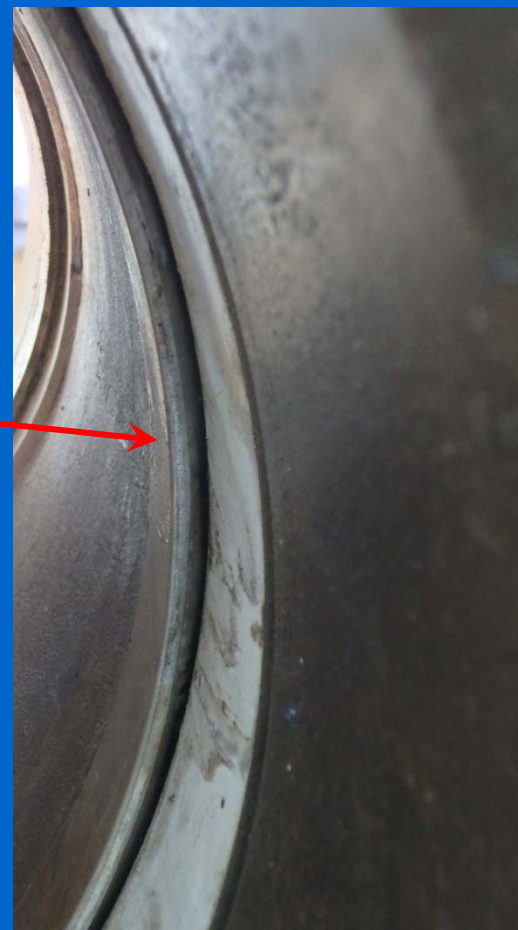
## Следствия увеличения суммарного люфта запорной арматуры

### «недооткрытие» крана

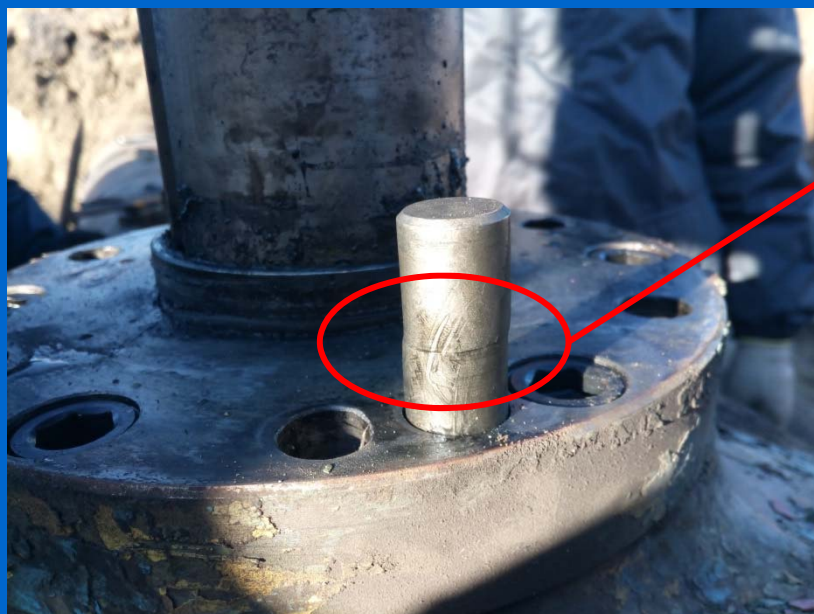
деформация штифтов

| № пп | Данные ТПА | | | | | | Вид отказа | Мероприятия по локализации отказа | Результат по выполнению мероприятия | Оценочные затраты общества по выполнению мероприятий, тыс.руб. |
|---|---|---|---|---|---|---|---|---|---|---|
| | | | | | | | | 4. Демонтаж привода. ВИК посадочных мест и соединительных деталей. | Выявлена деформация штифтов и посадочных мест | |

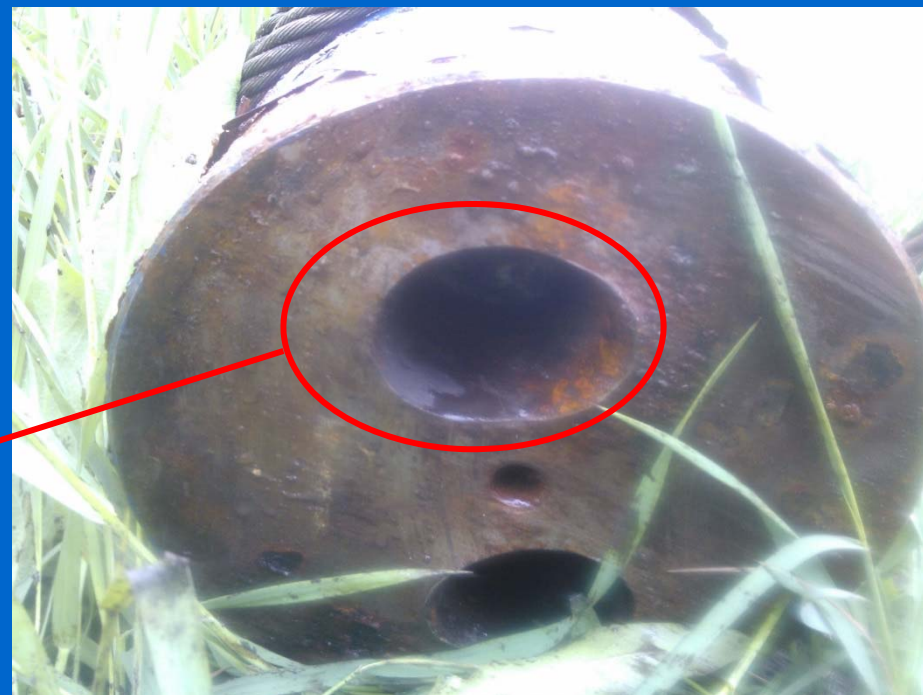
деформация отверстий

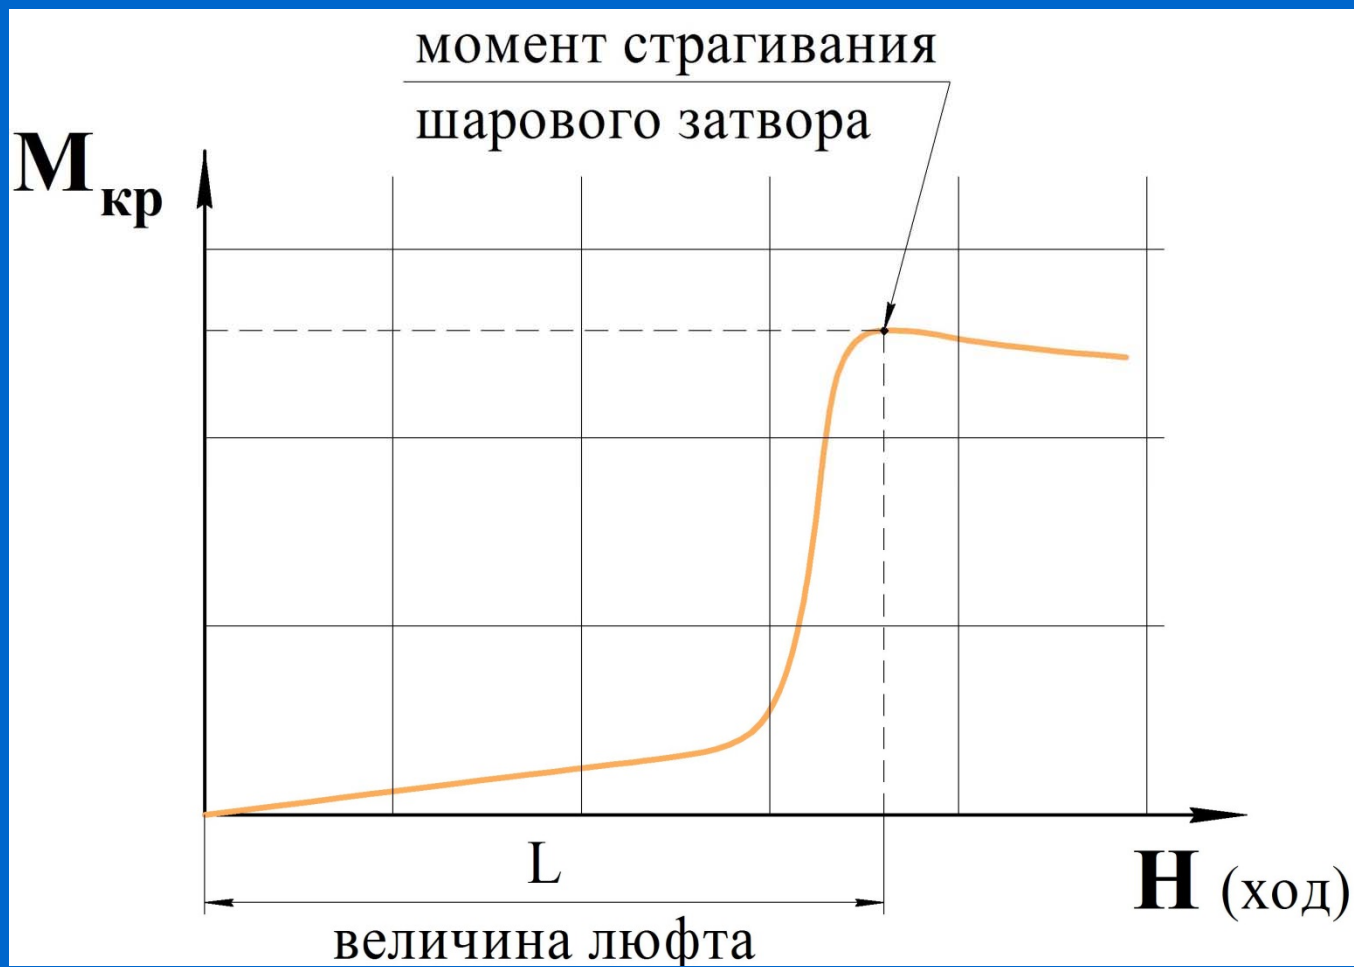
## Принцип измерения люфта

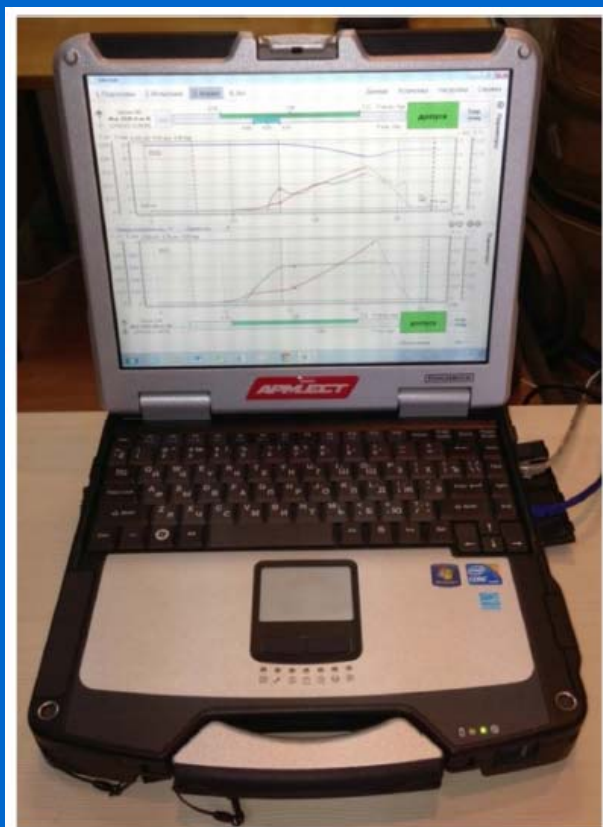
# Вид отчета о проведенных измерениях

на экране оператора
